CREIL (Oise)

Le château

Du 11/03/2019 au 27/03/2019

Nicolas BILOT

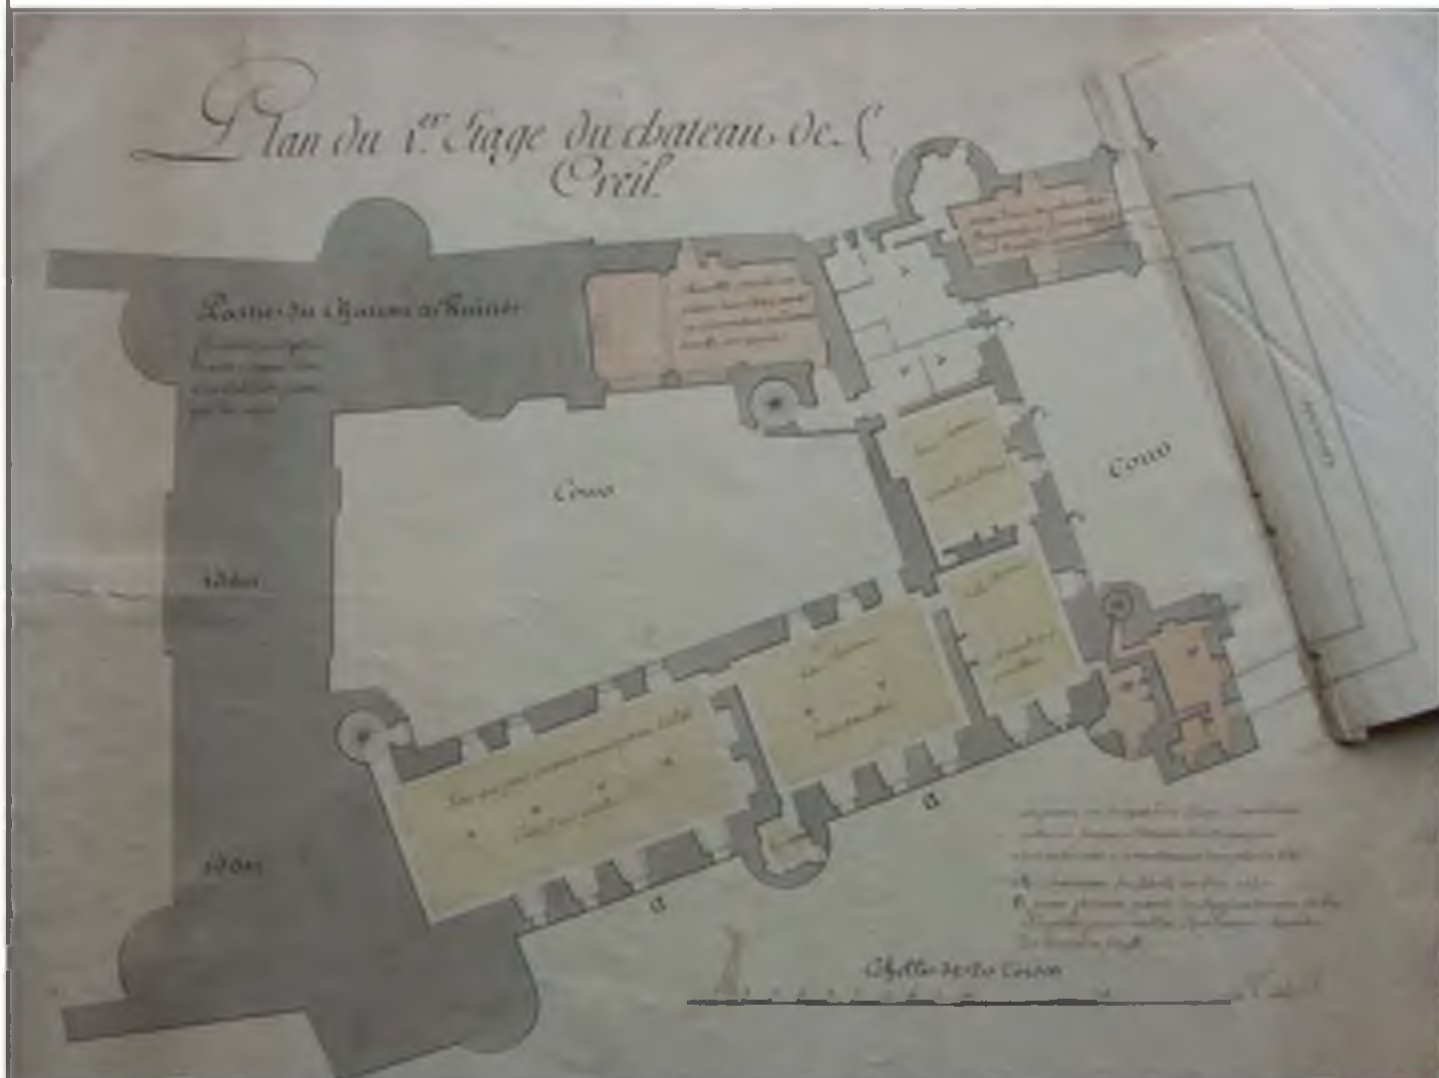
Anonyme, plan du 1er étage du château de Creil, Août 1764, AM.C. CP-B-0207

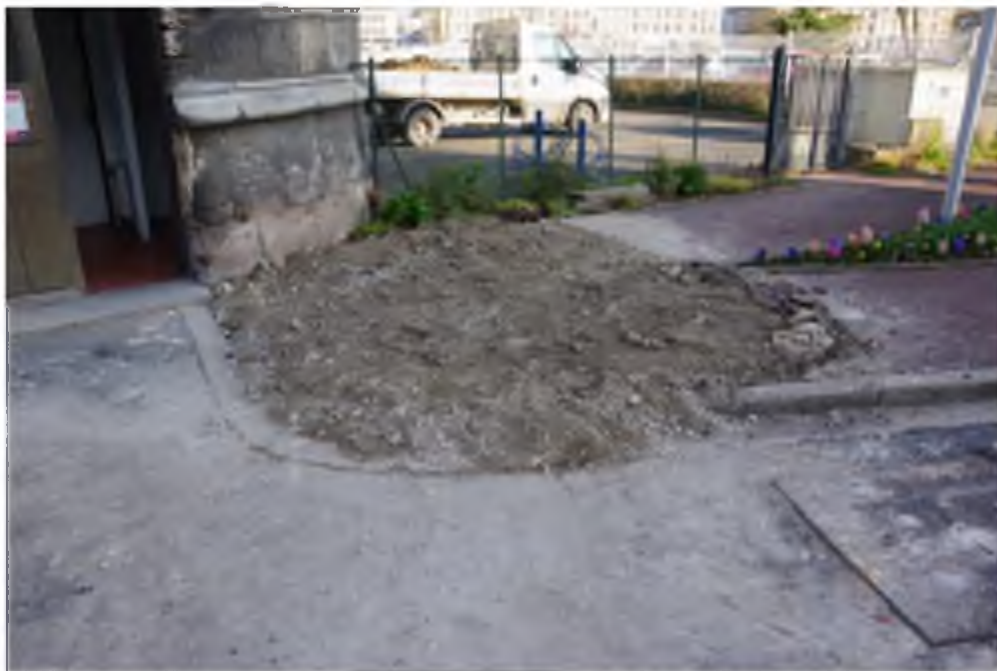
La tour néogothique A6 et le secteur du sondage
avant l'opération

Signalons immédiatement que ce sondage a été l'occasion d'observer rapidement la fondation de la tour A6, à savoir l'US **178**. Il s'agit d'une fondation débordante sommaire, d'une assise ici, en blocs de calcaire probablement en remploi liés au mortier sableux relativement dégradé. Elle repose directement sur l'US **8** à cet endroit, à environ 30,10 m NGF.

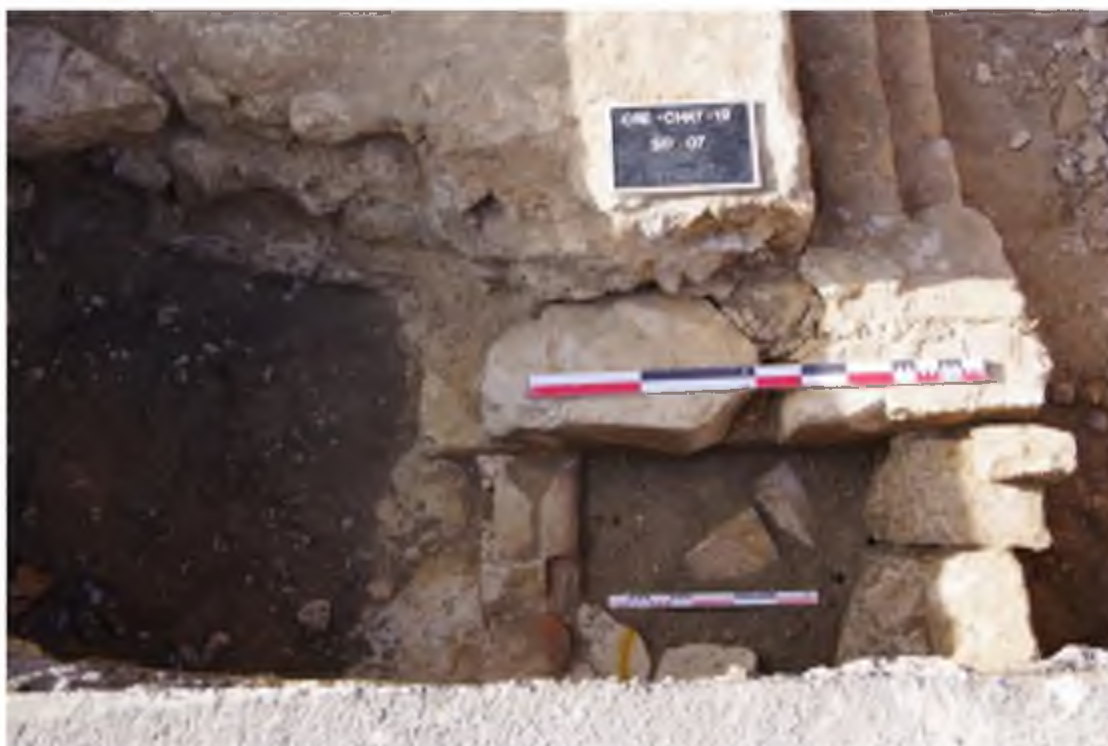
Vue générale du sondage, particulièrement le mur US 4 recoupé par le creusement du puits US 2

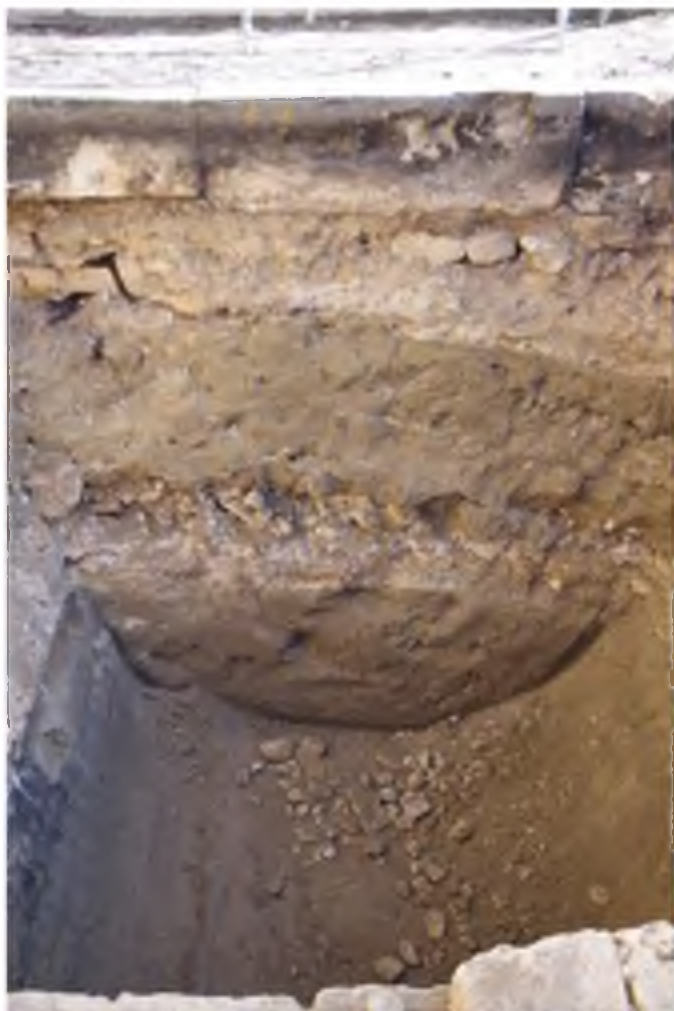
Détail du canal US 5 qui recoupe le mur US 4 pour desservir le puits ; remarquez que l'aménagement est construit en nombreux matériaux de récupération

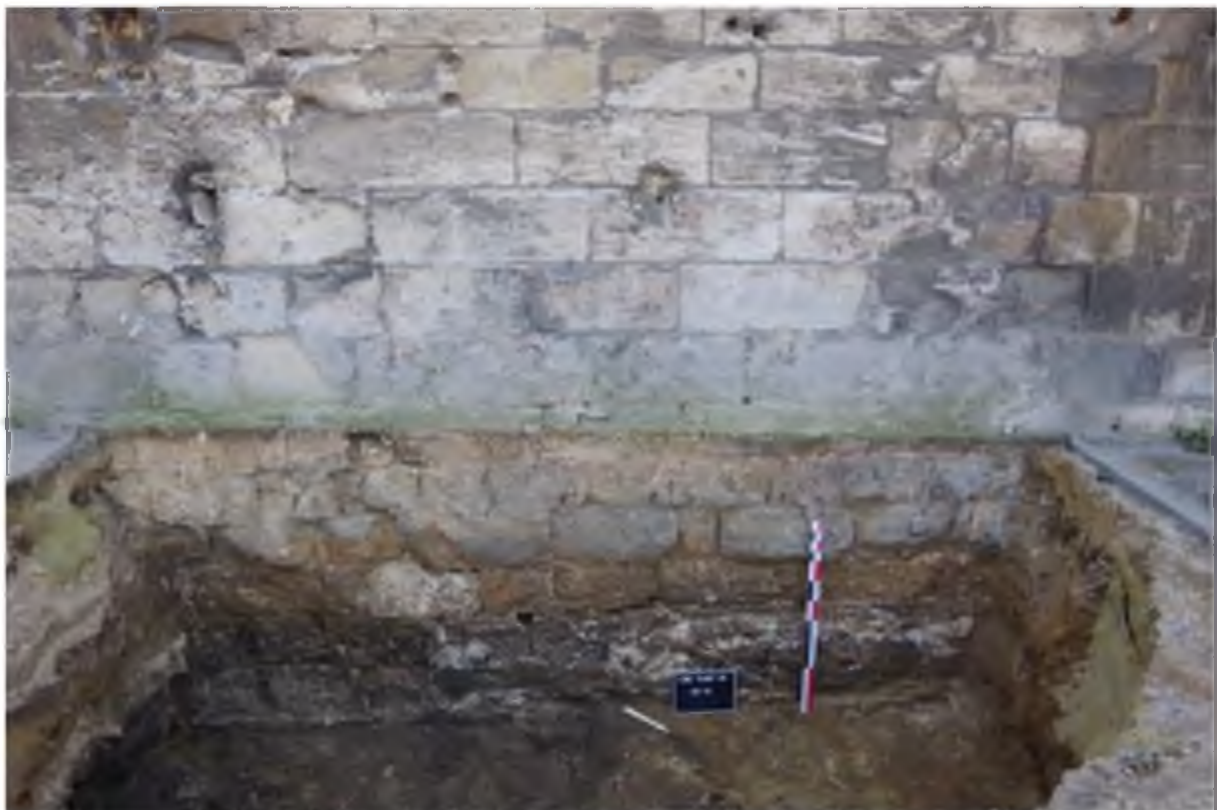
Détail de la place en pavés et bordures de
blocs calcaire US **106**

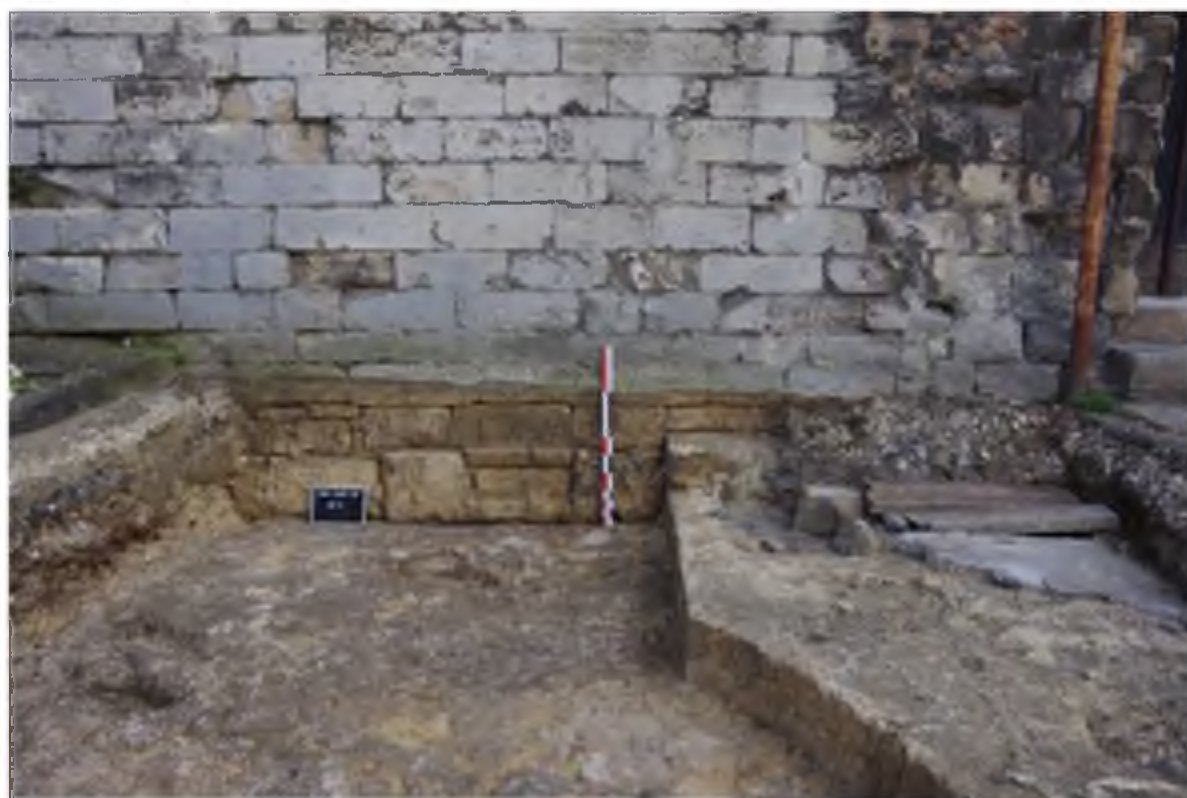
Vue générale de la tour détachée dégagée
dans ce secteur

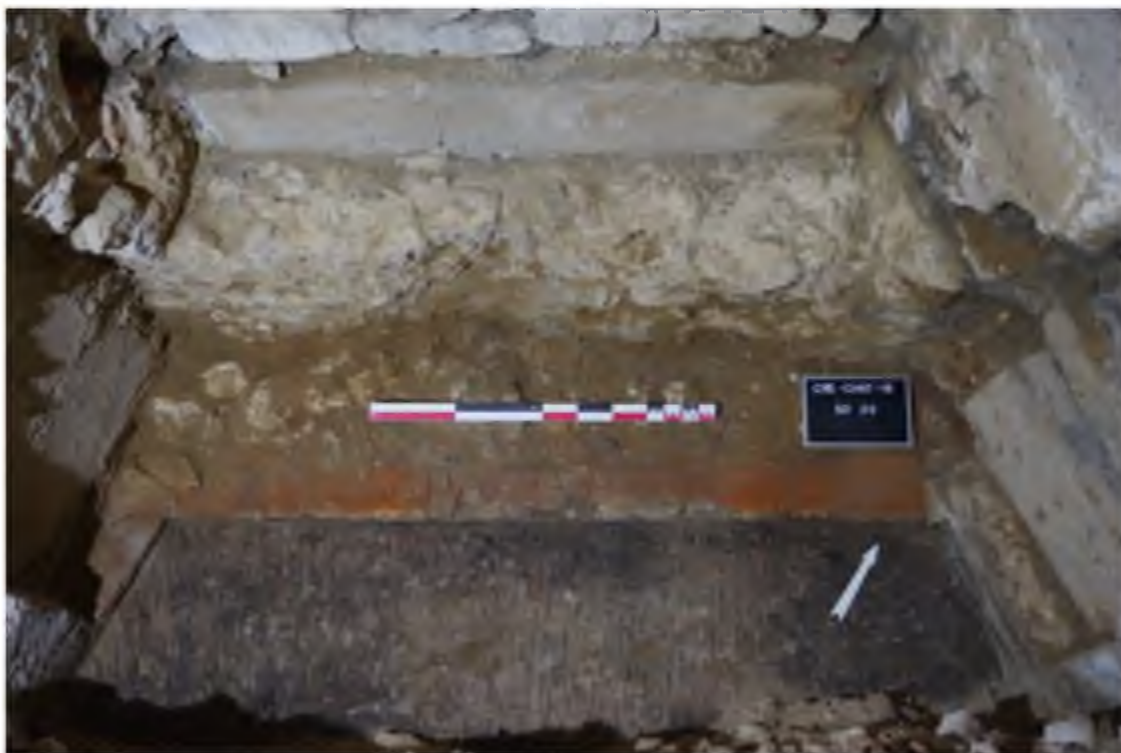
Détail de l'aménagement US **1020** dans le
tableau occidental de l'embrasure

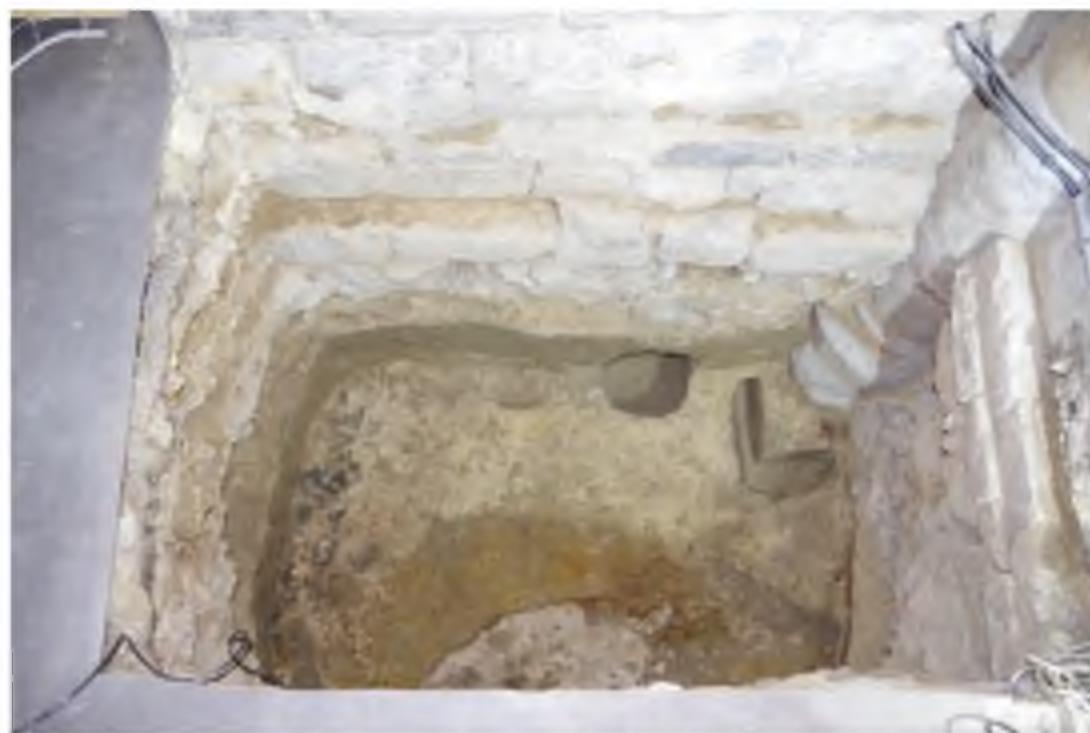
Vue générale de la berme sud
et de la fondation du mur US **1032**

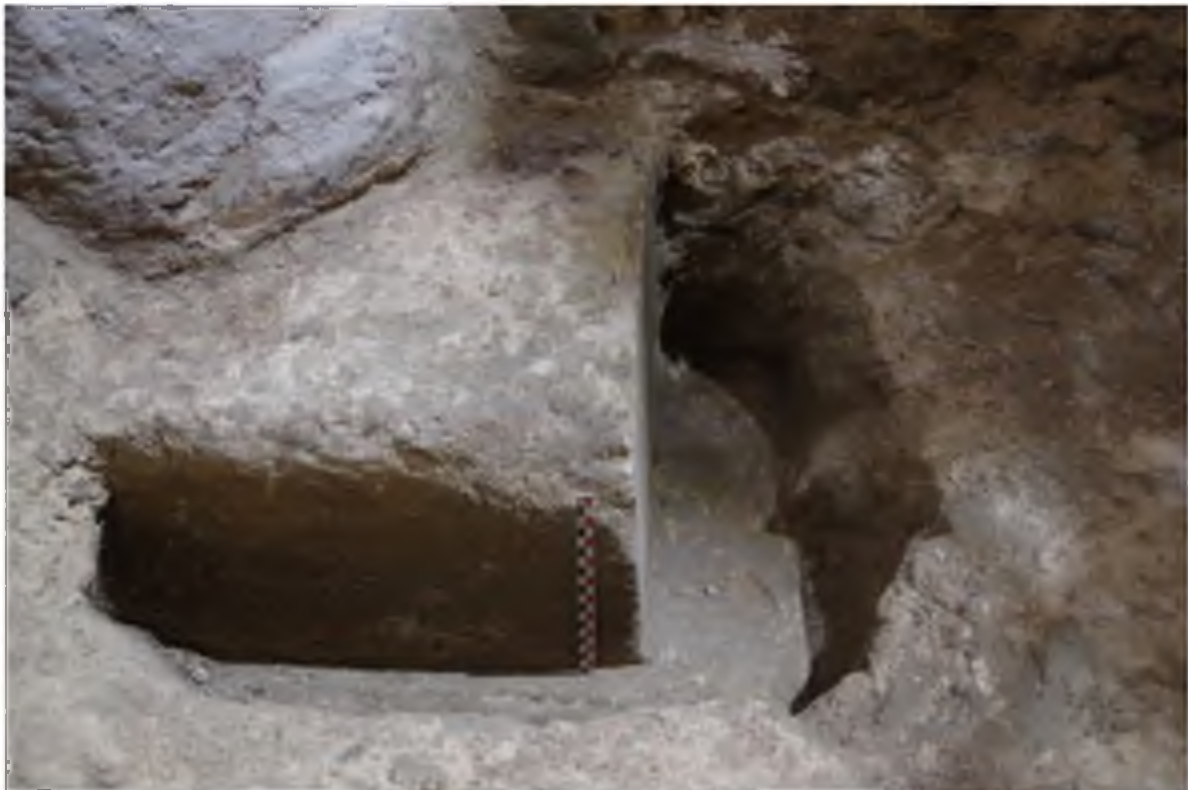
Détail de la base du pilier dégagée dans le sondage (entre les travées 3 et 4)

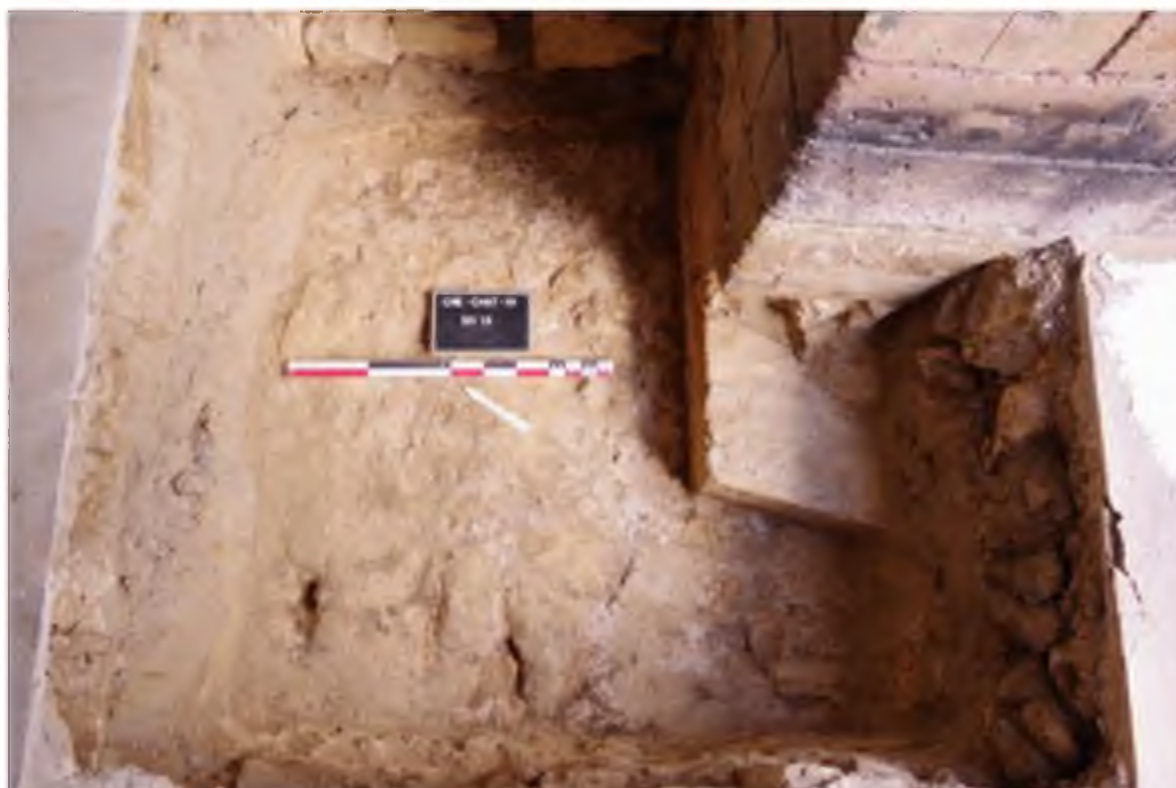
Vue générale du fond de fouille ; remarquez le bloc qui indique le piédroit de l'ancienne ouverture dans ce secteur

L'intérêt de ce sondage tient davantage dans la découverte de l'embrasure d'une ouverture ancienne, porte ou plus probablement fenêtre. Un unique bloc de calcaire l'indique, l'US **182**, mais il est structurellement contemporain des blocs d'encadrement équarris qui forment les ruptures d'assises visibles dans le mur-gouttereau US **1017**. Ils sont antérieurs à l'installation de la porte charretière actuelle et confirment l'existence de cette ouverture, que nous cherchions. Elle est similaire à celles pratiquées, probablement à l'époque moderne nous l'avons écrit plus haut, dans le mur-gouttereau nord, US **1014**. Le bloc de calcaire est recouvert par l'US 133, mais la base de l'embrasure n'a pas été aperçue puisque toute la couche antérieure, de l'US 132 à 130, couvre l'allège et l'appui de la baie que seule l'opération future permettra d'étudier. Ceci étant, cette découverte permet de confirmer que les ouvertures de la « salle des gardes » réalisées à l'époque moderne homogénéisent le traitement des façades intérieures et extérieures. Ceci s'est fait par le percement de fenêtres structurellement identiques, sans que nous sachions, à ce stade, si elles sont aménagées à partir de baies antérieures ou non. L'objectif principal était, évidemment, d'améliorer au maximum la luminosité intérieure et de valoriser le rez-de-cour en l'adaptant aux modes architecturaux nouvelles : façades rythmées par de nombreuses ouvertures semblables et percées régulièrement. Toujours est-il que si ces baies sont du XVII^e siècle, comme la chronotypologie peut le laisser penser, cela signifie que l'on circule, au milieu de l'Ancien Régime, à des niveaux comparables à ceux du Moyen Âge.

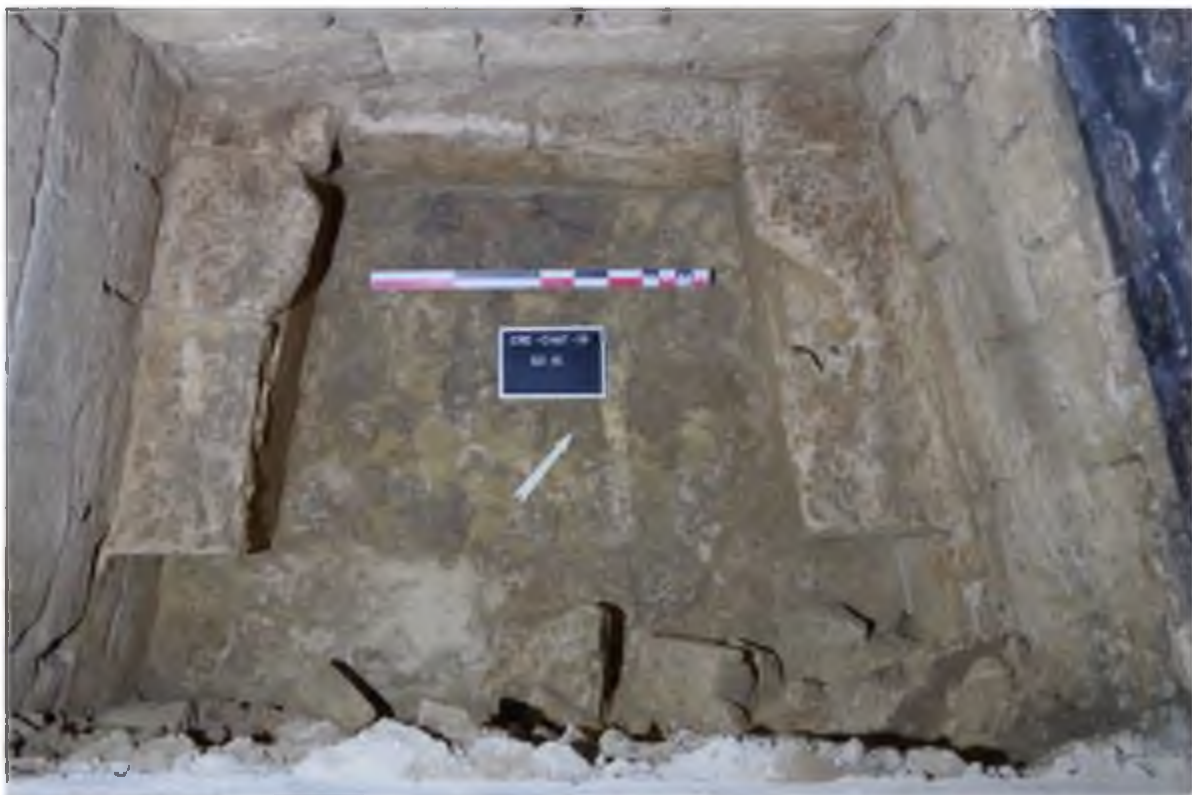
Vue générale cavalière du sondage ;
remarquez les bouchons et les allèges
successifs de la fenêtre

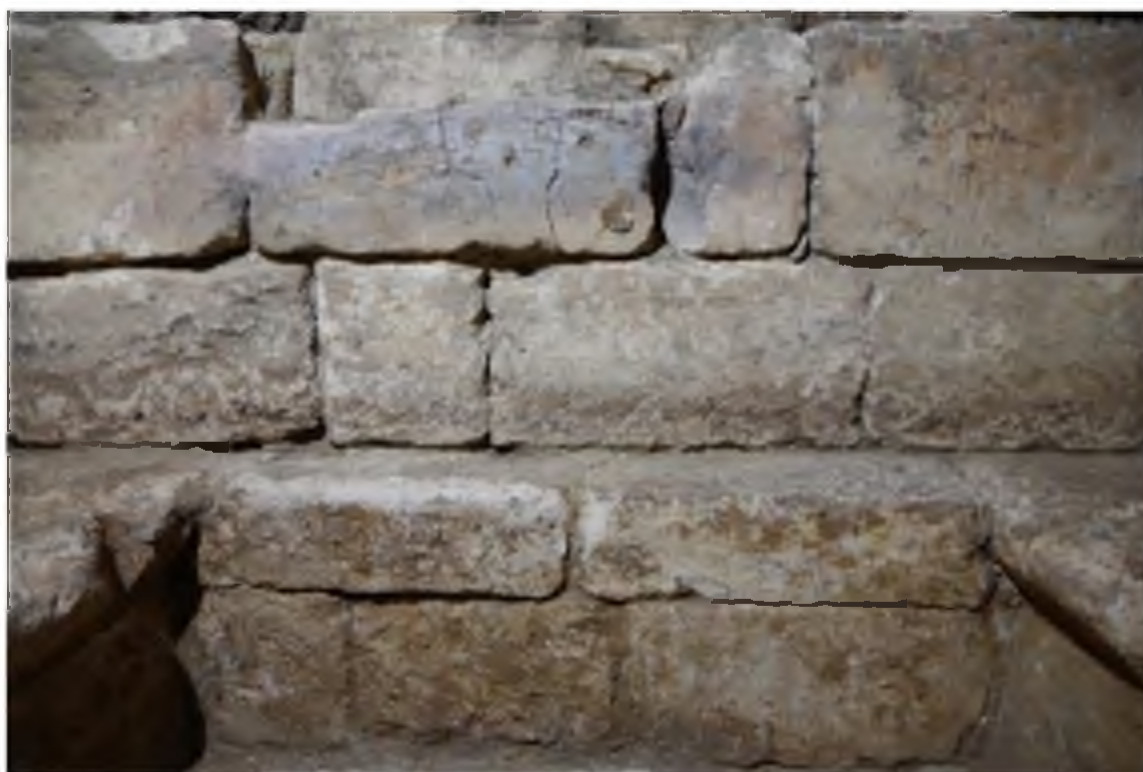
Détail du coussiège occidental ; remarquez toutes les traces d'outils (marteau-taillant droit)

démaigrissement du tableau oriental de l'embrasure (US 181). L'ensemble de l'embrasure et des coussièges est bâti en blocs de calcaire dressés au marteau-taillant droit, liés au mortier de chaux, et parfaitement contemporains des murs. Il est difficile de proposer une datation fine pour cet aménagement assez simple et en l'absence de la fenêtre associée dont la modénature aurait été plus fine et caractéristique ; toujours est-il qu'il est recevable de le positionner au XIII^e siècle. Le premier ressaut de maçonnerie, qui relie les deux bancs, n'est pas contemporain d'eux bien qu'il s'agisse d'une maçonnerie relativement soignée de blocs de calcaire liés à la chaux. Il témoigne vraisemblablement du réaménagement de la fenêtre du XIII^e siècle au cours du chantier de Charles V ; l'embrasure est alors diminuée en profondeur mais une partie des coussièges conservée, sans pouvoir assurer qu'ils profitent désormais d'une baie car celle-ci pourrait avoir été condamnée à cette période (ce qui correspondrait alors mieux à la vue cavalière d'Androuet du Cerceau). Deux autres maçonneries, US 1018 et US 1019, sont aménagées par la suite et témoignent que des fenêtres se sont succédées ici, la première étant désaxée par rapport à l'orientation générale du mur-gouttereau. C'est au final quatre, voire peut-être cinq états de fenêtres que nous découvrons se succéder dans ce secteur, sans que l'embrasure n'ait trop été réaménagée elle-même (hormis le percement de la niche US 1022). Ceci témoigne de l'usage continu de ce secteur du bâtiment, avec des réaménagements progressifs des ouvertures à mettre en parallèle avec l'augmentation des niveaux de circulation et des modifications de fonction. Le parti des maîtres d'œuvre est pourtant bien différent de celui suivi dans la salle A2 où les réaménagements des baies se sont accompagnés d'agrandissement des embrasures, effaçant l'essentiel des indices à propos des fenêtres initiales. Seule une fouille et une analyse de bâti permettrait une analyse fine des relations stratigraphique et des connections entre élévations et sous-sol afin de retracer la chronique des ouvertures de l'ensemble du mur-gouttereau, et leur destination, qui semble pour chacune bien spécifique⁶¹.

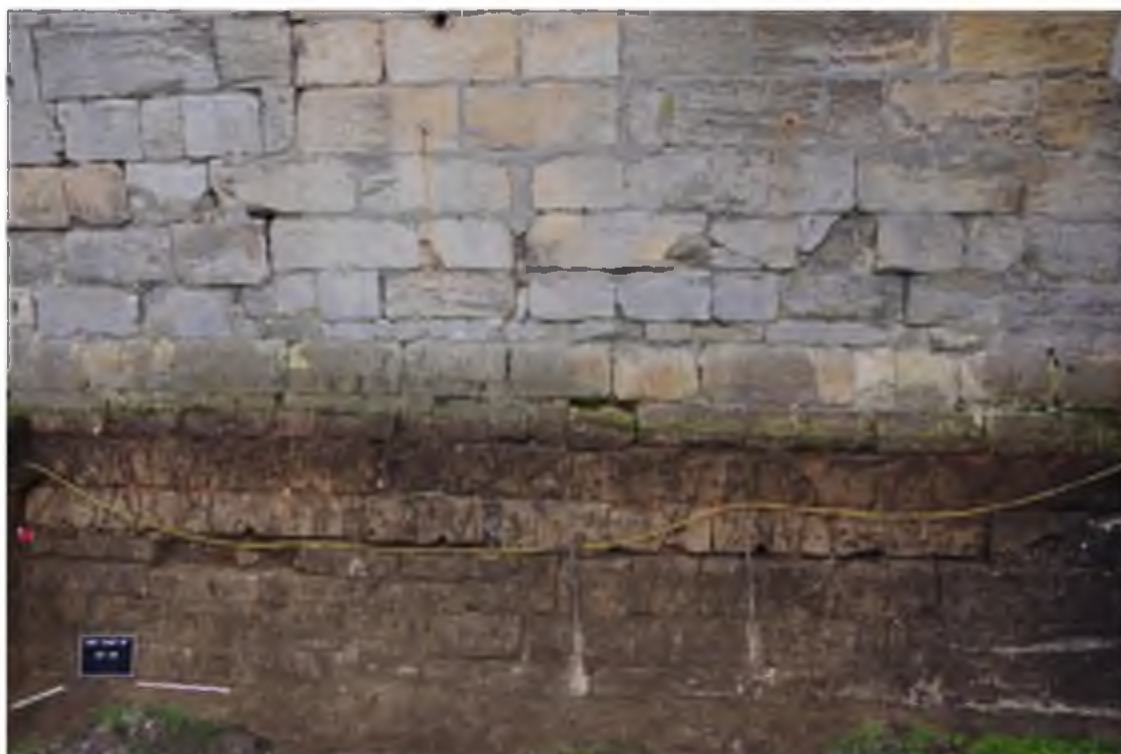
Vue générale du parement du mur-gouttereau US **1026** et de son talus US **1009**

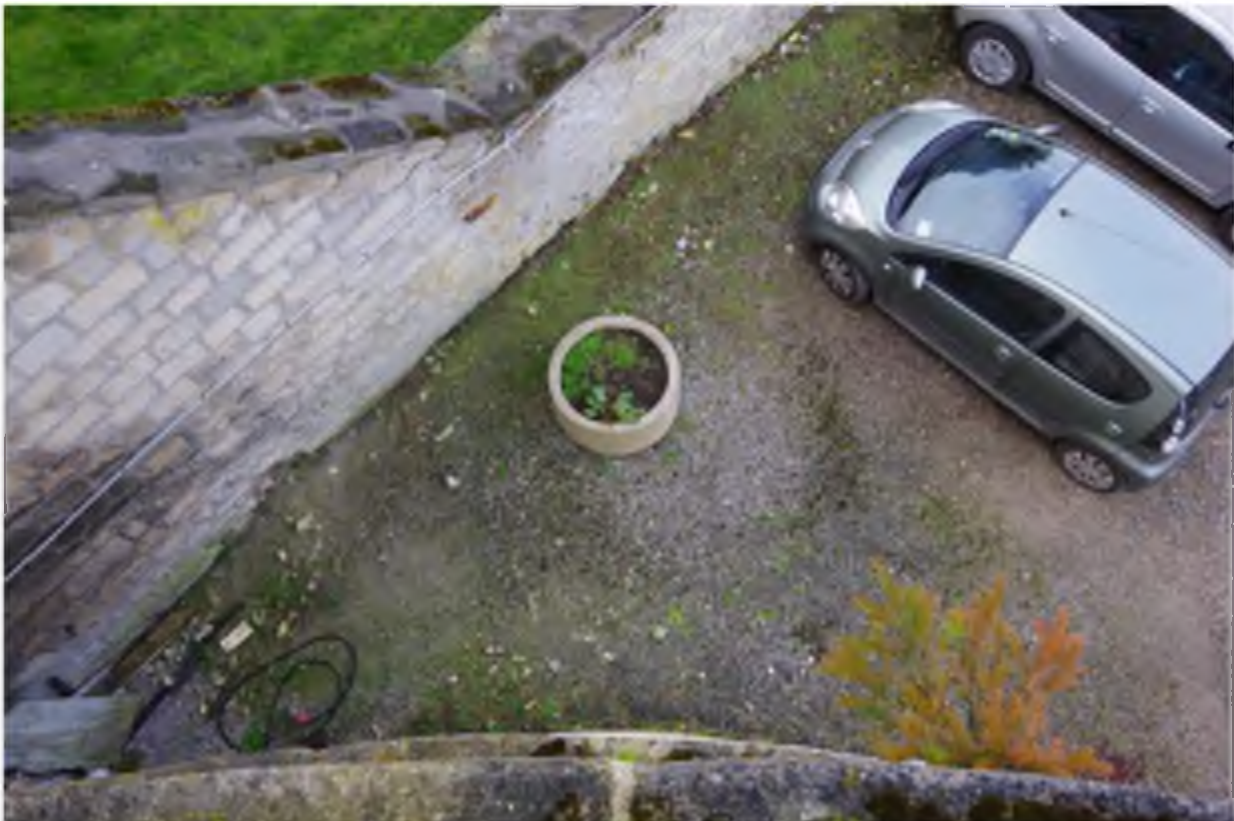
Détail du parement depuis le mur-talus
US **1010** jusqu'au parement du mur US **1025**
