Senlis – Porte ouest de la Cathédrale Notre-Dame

Identifiant de l'opération archéologique : 9044

Date de l'opération : 2006 (SD)

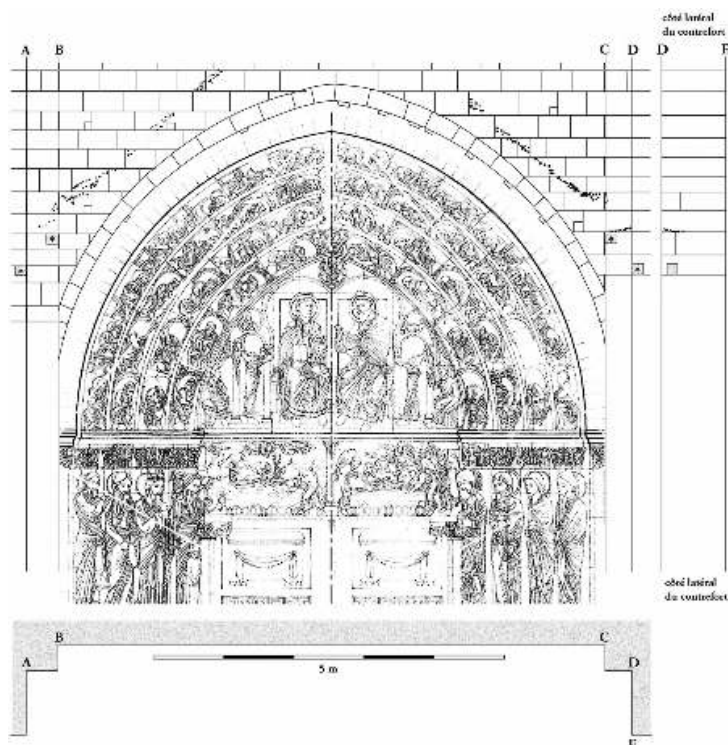
Fig. n°1 : Senlis « Porte ouest de la Cathédrale Notre-Dame ». Portail occidental : relevé pierre à pierre du mur de façade supérieur au tympan (relevé Poncelet). Traces de bûchage au niveau du passage en bâtière de la toiture au-dessus de l'arc. Deux encoches de fixation de poutrelle de la charpente sur les côtés latéraux internes des contreforts (grisé) (Relevé et dessins G.-P. Woimant, CG de l'Oise)

- 2 Cette véritable mise au jour expose le décor monumental aux agressions naturelles, principalement celle des pluies acides. Une protection s'avère donc indispensable. On sait que ce portail était précédé par un porche que citent des textes, difficiles à interpréter, au moins dès 1345, à l'occasion du serment d'intronisation de l'évêque Pierre Crose, puis beaucoup plus tard en 1751, lors de sa destruction qui est alors accompagnée de la translation de sépultures. De plus, il conserve au-dessus de ses voussures des traces du passage d'une toiture en bâtière qui s'étend sur les contreforts même, avec un bûchage léger de la pierre destiné à la prise du mortier de jointoiment. Des encoches de passage de poutrelles sont encore visibles sur ces contreforts et d'autres de solives au niveau du passage des plafonds, qui complètent la charpente.

- 5 C'est donc un projet culturel extrêmement novateur qui s'annonce à la suite de ces sondages, car la restitution donnera un tout autre aspect à ce portail si connu qui sera sans doute particulièrement convivial si, sous un porche bordé de banquettes où s'asseoir, l'observateur pourra admirer ce chef de l'art roman finissant dans la conservation de ses couleurs avec l'agrément d'éclairages et d'audio-visuels.
- 6 WOIMANT Georges-Pierre (CG de l'Oise)
- 7 (Fig. n°1 : Senlis « Porte ouest de la Cathédrale Notre-Dame ». Portail occidental : relevé pierre à pierre du mur de façade supérieur au tympan (relevé Poncelet). Traces de bûchage au niveau du passage en bâtière de la toiture au-dessus de l'arc. Deux encoches de fixation de poutrelle de la charpente sur les côtés latéraux internes des contreforts (grisé) (Relevé et dessins G.-P. Woimant, CG de l'Oise))
